CONSEJOS TECNICOS DE TIM

Fugas del colector de giro

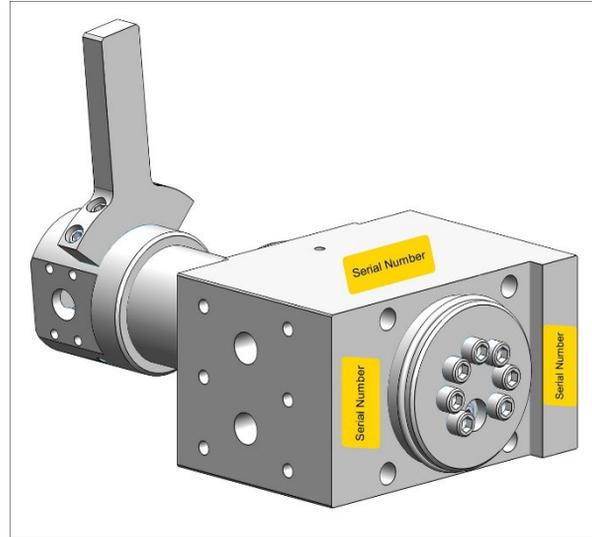
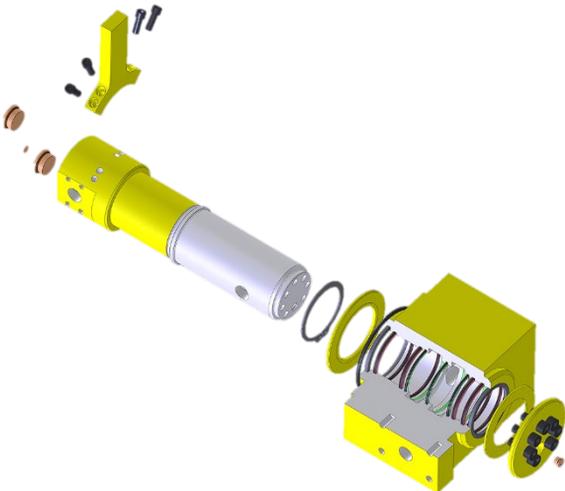
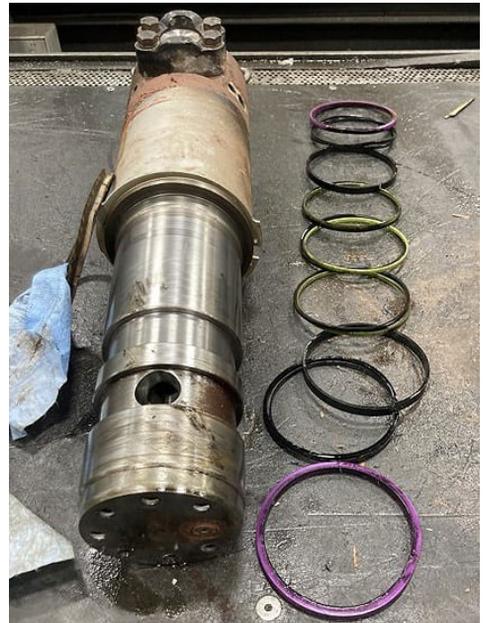
Las fallas en los sellos se manifestarán como una fuga externa de aceite, que puede identificarse erróneamente como una falla de los sellos del cárter del motor o el funcionamiento vulnerado de la cizalla, como baja potencia, dificultad para abrir la mordaza o una caída constante de la mordaza. Esto habitualmente puede resolverse con manómetros hidráulicos o una prueba de derivación del colector.

En cualquier caso, cuando se identifica una falla, el colector de giro debe retirarse del accesorio. En muchos casos, el colector simplemente se puede limpiar y volver a sellar, pero también se debe tener en cuenta que no todos los colectores de giro tienen el mismo diseño.
